A la une, à la trois, à la sept !

Les équipes sont présentes sur 3 écluses simultanément... Et même sur les biefs.

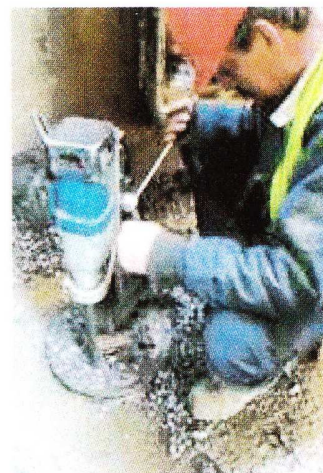
Un ouvrier de la société Axeau perce l'axe.

Lors des travaux de réparation de la porte aval du grand sas de la première écluse, les engins de levage surpuissants n'ont pas réussi à venir à bout de l'axe inférieur. Malgré les efforts répétés, la porte refusait obstinément de se « dégonder ». Les techniciens ont alors envisagé d'utiliser une technique alternative. Après avoir scié l'acier, une quinzaine de trous ont été percés dans l'axe sur une profondeur de 30 cm. De l'azote liquide a été versé dans les cavités, le métal s'est alors contracté un court instant, et l'axe a pu être dégagé sans difficulté.

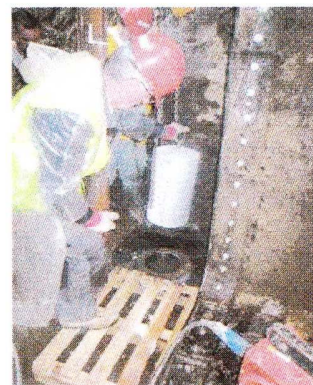
Présentation du nouvel axe

Puis, pour remettre en place le nouvel axe, tout aussi ajusté, il a été plongé dans de la neige carbonique qui a eu le même effet que l'azote liquide.
