A la une, à la trois, à la sept !

Les équipes sont présentes sur 3 écluses simultanément... Et même sur les biefs.

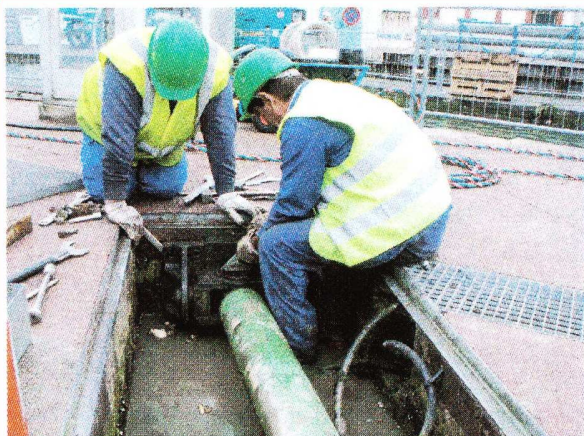
Thierry Frison, compagnon hydraulicien et Guy Grimault chef de chantier chez Hydraflex

A l'écluse du pont de Flandre, la remise en eau est imminente. Le sas est rutilant, les portes sont réparées, les vannes vérifiées. Il reste encore à poser les vérins et à changer les fixations de la porte aval du grand sas.

Sur l'écluse d'Aubervilliers et celle de la Briche, les travaux s'achèvent. Tout comme à la première écluse, le grand nettoyage a été réalisé, les réparations nécessaires effectuées. 10 vannes cloches ont été changées à la septième écluse.
